Tidak Ada Papan Nama, Proyek Tembok Penahan Luapan Air Ini Dituding Dikerjakan Asal Jadi

Soni Yoner - KERINCI.XPOS.CO.ID

Nov 19, 2024 - 09:12

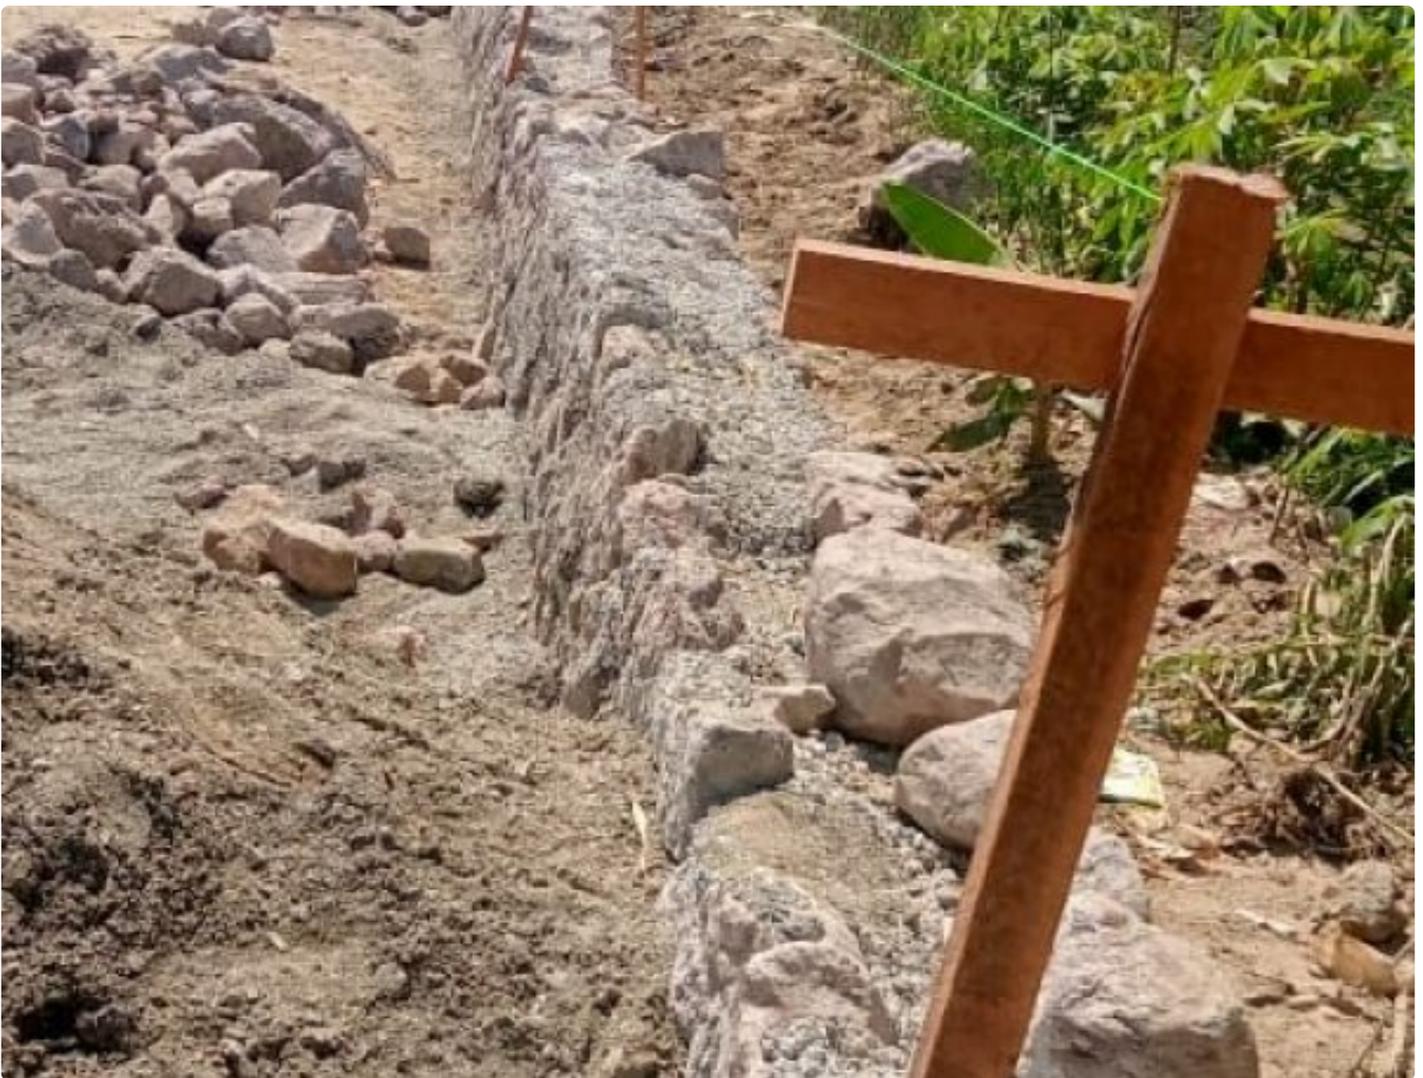
Batang Merao di desa Tanjung Mudo kecamatan Hamparan Rawang kota Sungai Penuh diduga kuat dikerjakan asal jadi oleh oknum kontraktor nakal, selain dikerjakan asal-asalan proyek tersebut diduga tidak sesuai spesifikasi

"Ya, kami menduga penggunaan bahan tidak sesuai standar salah satunya menggunakan batu kapur yang tidak sesuai dengan standar material untuk konstruksi penahan arus air" ungkap Efyarman Senin, (18/11/2024)

"Kami menduga proyek ini tidak dilengkapi dengan tapak dasar sehingga tidak memberikan stabilitas yang cukup untuk menahan tekanan air terutama pada saat debit air sungai meluap," ucapnya

Ditambah dia, parahnya lagi proyek tersebut diduga pondasi dangkal hanya memiliki kedalaman sekitar 30 cm

"Kita bisa menilai dengan akal sehat kedalaman pondasinya hanya 30 cm sudah otomatis bisa mengakibatkan resiko runtuhnya bangunan pada saat terjadi aliran air yang kuat" tambahnya

"Pondasi sebelum pemasangan tidak dibersihkan dan disiram dengan air, sehingga material yang digunakan kurang menyatu dengan tanah dasar dan tidak kuat dalam menghadapi tekanan air," tutupnya (Tim)
